IL CONSOLIDAMENTO DEL TIBURIO DEL DUOMO NEGLI ANNI SETTANTA DEL XX SECOLO

LEONE CORRADI DELL'ACQUA (*)

SUNTO. – Negli anni sessanta del secolo scorso il Duomo di Milano ha evidenziato uno stato di sofferenza che si è andato rapidamente aggravando fino a divenire decisamente preoccupante. Per ripristinare la sicurezza e l'agibilità del monumento si è reso necessario un intervento di consolidamento molto delicato, alla cui definizione e realizzazione alcuni docenti del Politecnico di Milano hanno dato un contributo determinante. In questa nota si riassumono gli aspetti salienti della vicenda.

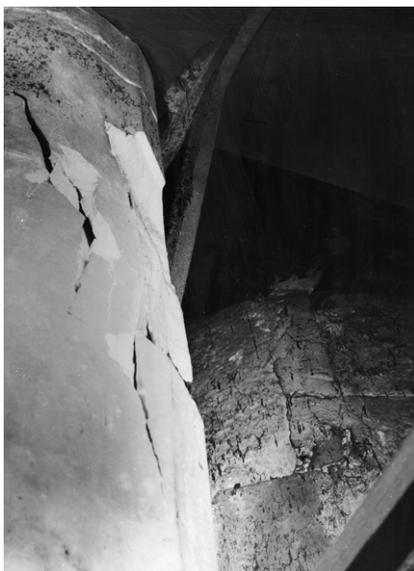
Nel 1961 l'ing. Carlo Ferrari da Passano, da poco assunto alla Veneranda Fabbrica del Duomo di Milano come direttore tecnico, ha osservato presenza di piccole ma diffuse lesioni, indice di uno stato di sofferenza del monumento. La situazione si è andata rapidamente aggravando, con la formazione di nuove lesioni e l'accrescimento di quelle esistenti, al punto che in pochi anni le condizioni in cui si trovava la cattedrale erano divenute preoccupanti e alla fine degli anni sessanta decisamente drammatiche. La *Fig. 1*, che mostra le lesioni rinvenute in uno dei pilastri che sostengono il tiburio all'inizio del 1969, illustra più di molte parole la gravità della situazione.

Fig. 1. Lesioni rinvenute sotto il pulpito del pilastro 84 (16 gennaio 1969).

La commissione ha innanzi tutto provveduto alla messa in sicurezza del monumento: i pilastri del tiburio sono stati "incamiciati" da una corazza in calcestruzzo armato, mentre i pilastri secondari adiacenti sono stati rinforzati con putrelle verticali e cerchiature metalliche (Fig. 2). Si è

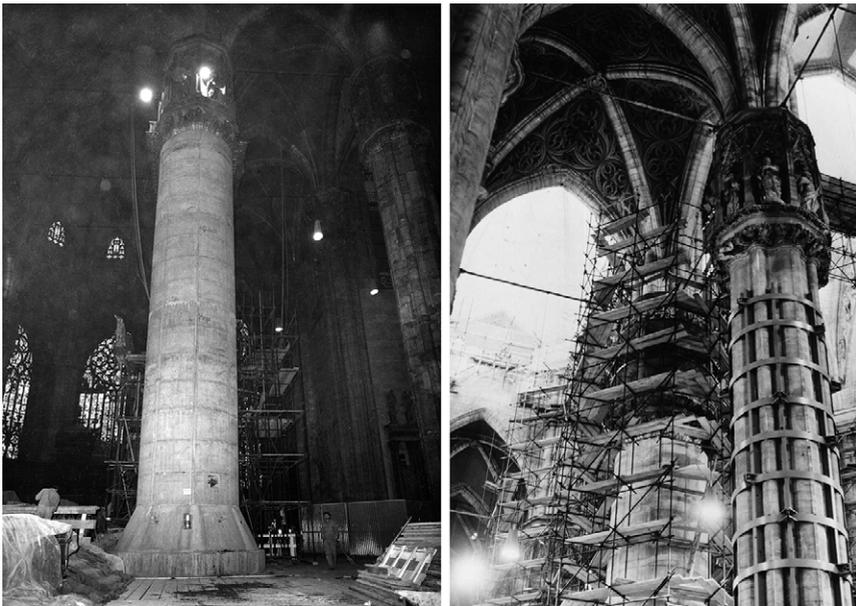
Fig. 2. Rinforzo provvisorio di un pilastro del tiburio (a sinistra) e di un pilastro secondario adiacente.

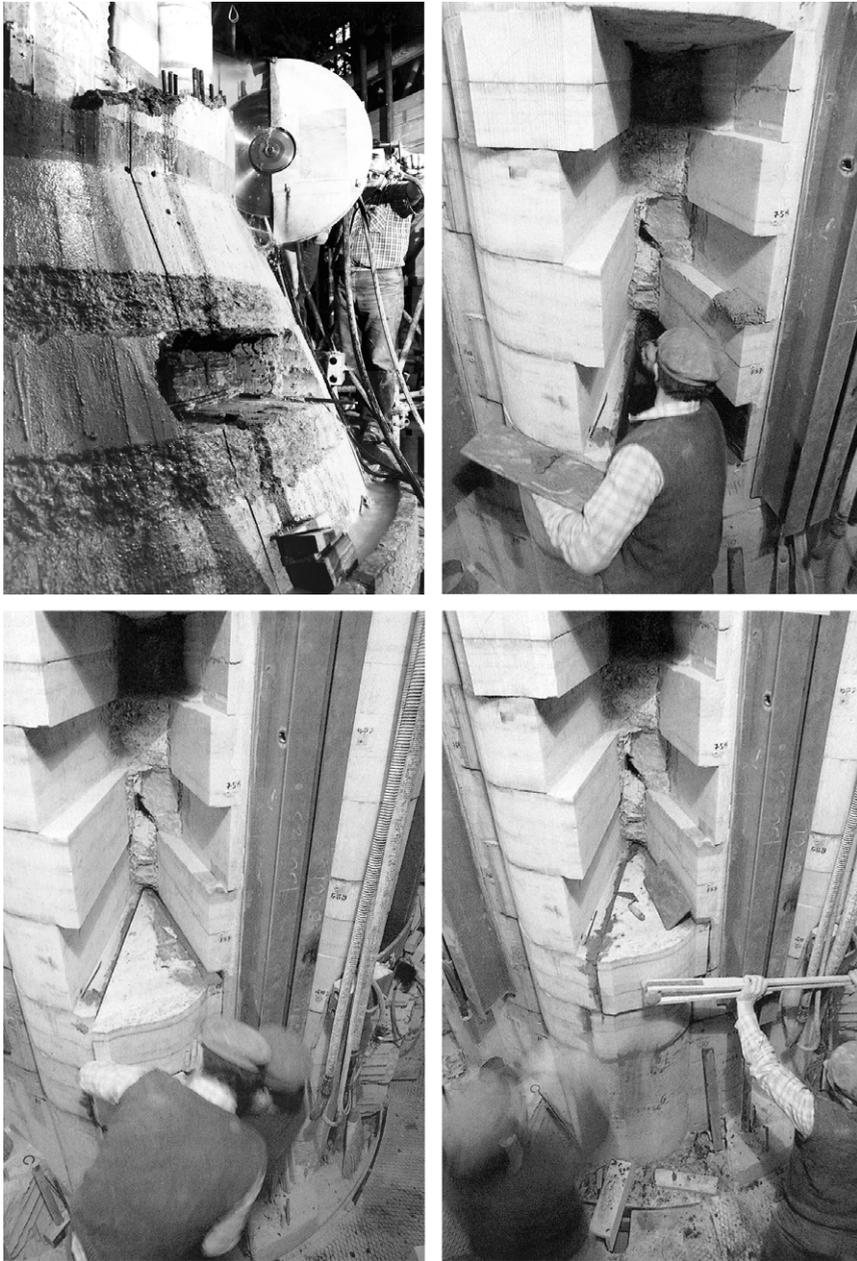
Fig. 3. Sostituzione di conci di marmo di un pilastro del tiburio.

Tuttavia, l'aspetto saliente del lavoro della commissione ha riguardato la definizione degli interventi di consolidamento e restauro. Dopo aver esaminato e scartato diverse possibilità, tra cui il consolidamento chimico del terreno sottostante le fondazioni, si è optato per il rifacimento integrale dei pilastri del tiburio, operazione senza dubbio ardita e molto delicata. I pilastri erano (e sono tuttora) costituiti da una corona di conci di marmo di Candoglia che circonda un nucleo centrale di materiale meno nobile esteticamente e, nel caso specifico, molto povero dal punto di vista meccanico, sicché la funzione portante è affidata quasi interamente alla corona di marmo. L'intervento richiedeva di sostituire questa corona, operando praticamente concio per concio, senza compromettere in nessun momento la capacità portante del pilone, e si è svolto attraverso le fasi sintetizzate in *Fig. 3*, che vengono ora brevemente descritte.

Una lama rotante in acciaio diamantato rimuoveva una parte della camicia in calcestruzzo armato che costituiva il rinforzo provvisorio del pilastro. Da un settore della zona così liberata venivano tolti alcuni conci e si provvedeva a ripulire il vano creatosi e, nei limiti del possibile, a migliorare le condizioni del nucleo centrale. Nel frattempo, il cantiere marmisti produceva in tempo reale i nuovi conci, che venivano immediatamente introdotti manualmente e forzati in posizione "a martellata", come indicato nell'ultima immagine. In questo modo, procedendo gradualmente dall'alto verso il basso, la corona in marmo di Candoglia è stata integralmente sostituita.
