IL CANTIERE DELLA “CA’ GRANDA”. LA LETTURA DELL’ESPERTO SCIENTIFICO

ANTONIO SANSONETTI (*)

SUNTO. – Il lungo intervento di conservazione condotto sui fronti esterni della “Ca’ Granda” in Milano ha consentito di condurre un cantiere sperimentale, durante il quale è stato possibile valutare gli effetti di alcuni metodi di pulitura e di applicazioni di trattamenti protettivi e consolidanti. Questo lavoro è stato preceduto da una approfondita caratterizzazione delle superfici in terracotta che ha messo in evidenza l’esistenza di due diverse finiture rosse, al di sotto dei depositi concrezionati; le finiture sono composte da gesso e colla di coniglio la prima, olio siccativo e biacca la seconda, e sono entrambe pigmentate con ocre. Mettendo in fila l’insieme delle osservazioni, macroscopiche, microscopiche e composizionali, si è pervenuti, alla scelta del metodo di pulitura che utilizza una sorgente impulsata laser Nd:YAG con emissione a 1064 nm. In questo modo è assicurata la maggiore conservazione dei materiali di finitura e dei microframmenti in corso di distacco a causa dei fenomeni di degrado, in alcuni casi particolarmente avanzati.

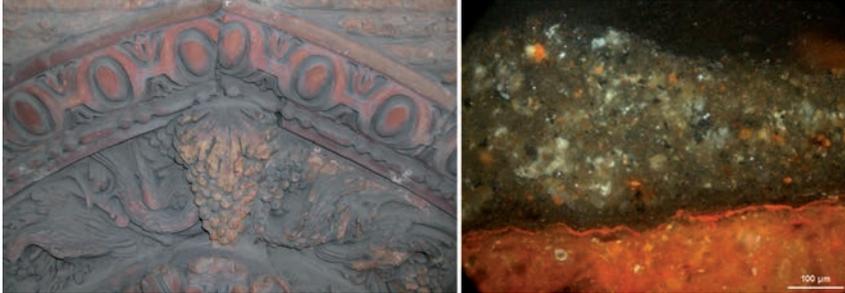
Lo stato di conservazione delle terrecotte ornamentali e dei mattoni delle facciate esterne della Ca' Granda era caratterizzato, prima dell'intervento, prevalentemente dalla presenza di abbondanti depositi superficiali di colore scuro che nascondevano, spesso quasi totalmente, il colore rosso delle superfici. I depositi sono definiti dalla Normativa UNI Beni Culturali 11182, come accumuli di materiali estranei, quali polvere, terriccio, guano, ecc. avente spessore variabile, generalmente scarsa coerenza e scarsa aderenza al materiale sottostante. Lo spessore dei depositi rag-

giungeva valori di circa 450 micron e risultava costituito da composti di zolfo e calcio oltre che da particelle carboniose e silicati (*Fig. 1*).

Fig. 1 – Deposito superficiale su terrecotte ornamentali. A destra: sezione lucida trasversale osservata al microscopio ottico in luce riflessa. Si osserva il corpo ceramico come substrato e i soprastanti strati di deposito.

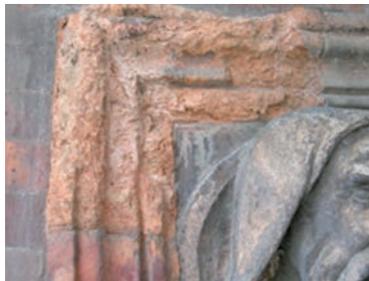
In alcune porzioni dei paramenti era possibile individuare la perdita di frammenti di materiale ceramico; in particolare sono stati identificati fenomeni di disgregazione (*Fig. 2*) fino ad arrivare alla mancanza di elementi tridimensionali.

Fig. 2 – Disgregazione a carico della porzione di una cornice.

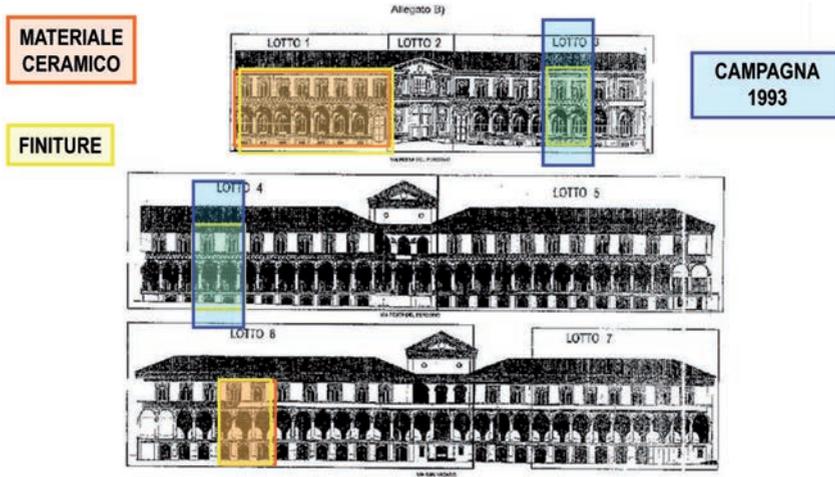
In *Fig. 3* è riportato uno schema relativo alle aree indagate sui singoli lotti oggetto di studio e le aree oggetto della precedente campagna diagnostica.

Fig. 3 – Schema delle aree oggetto di indagini diagnostiche.

Le analisi di laboratorio sono state condotte su circa cinquanta microframmenti prelevati su mattoni e terrecotte ornamentali delle aree di analisi indicate in *Fig. 3*. I campioni sono stati osservati allo stereomicroscopio per la programmazione del piano analitico (stereomicroscopio Leitz Wild M420 corredato di sistema per l'acquisizione di immagini in formato digitale/telecamera Nikon DS-5M/USB); le osservazioni sono state approfondite mediante microscopia ottica su sezioni sottili per la caratterizzazione del corpo ceramico (microscopio polarizzatore Nikon Eclipse E400 Pol), microscopia ottica su sezioni trasversali lucide (microscopio ottico Leitz Ortholux in luce riflessa) per lo studio delle superfici di finitura, diffrazione a raggi X su polveri per la definizione mineralogica dei materiali e dei prodotti di degrado (Diffratometro a raggi X Panalytical X'Pert PRO), fluorescenza a raggi X su polveri per la definizione della composizio-

In corrispondenza del lotto 1 (corpo di fabbrica sinistro guardando il portale di ingresso seicentesco in Via Festa del Perdono – Fig. 3) è stato allestito il cantiere pilota. E' stata scelta una area del paramento in laterizio e un area adiacente delle cornici delle bifore decorate con formelle di terracotta su cui sono stati valutati cinque differenti metodi di pulitura, i prodotti conservativi e i loro metodi di applicazione. Le zone dei test sono state scelte in modo che avessero omogenee condizioni di conservazione, così da introdurre elementi di maggiore obietti-

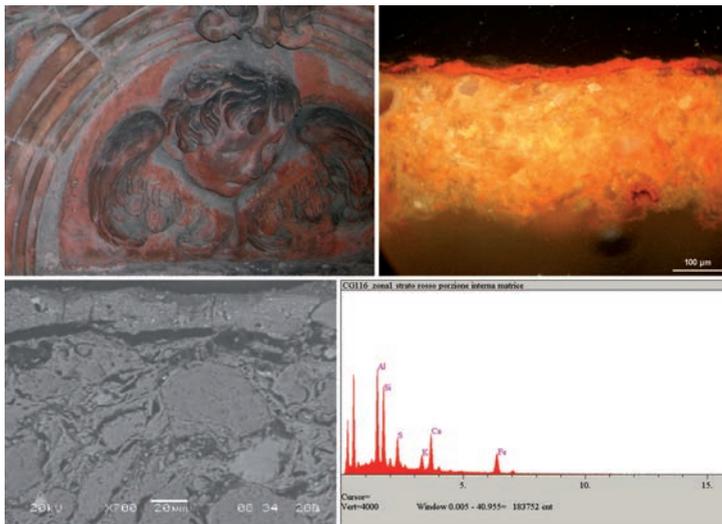
Le osservazioni microscopiche hanno rilevato strati di colore rosso, aventi spessore intorno ai 30-40 μm , aderenti al corpo ceramico e carat-

terizzati occasionalmente dalla presenza di cretture perpendicolari all'andamento dello strato stesso; la loro composizione risulta a base di gesso ed ocra rossa, (spettro EDS Fig. 4). Gli spettri FTIR hanno consentito di individuare sostanze proteiche (probabilmente uovo o caseina) e olio (Fig. 5) Lo studio delle componenti organiche impiegate per la stesura delle superfici di finitura, è ancora oggetto di indagine. Si tratta di un approfondimento rispetto a quanto già definito nella campagna del 1993, dove l'olio era risultato il componente organico principale. Rimane comunque una ricerca complessa, non scevra da dubbi e perplessità, anche a causa della avvenuta mineralizzazione della maggior parte delle componenti organiche in ossalati di calcio. Sicuramente su superfici così porose ed esposte all'aperto, era prassi comune "trattare" le superfici in cotto con sostanze oleose o proteiche per "impermeabilizzarle". Così come l'applicazione di trattamenti era pensato per riaggregare il materiale, sorta di consolidamento e/o "ravvivare" il colore o omogeneizzare gli elementi cromaticamente disomogenei.

Fig. 4 – In alto a sinistra area di campionamento, a destra sezione lucida trasversale osservata al microscopio ottico in luce riflessa. In basso a sinistra sezione lucida trasversale osservata al microscopio elettronico a scansione in modalità low vacuum (28Pa). Lo strato esterno mostra discontinuità perpendicolari all'andamento dello strato di finitura rosso. A destra spettro EDS registrato in corrispondenza dello strato rosso.

Si distinguono oltre ai picchi del corpo ceramico anche calcio, zolfo e ferro, propri dello strato rosso esterno.

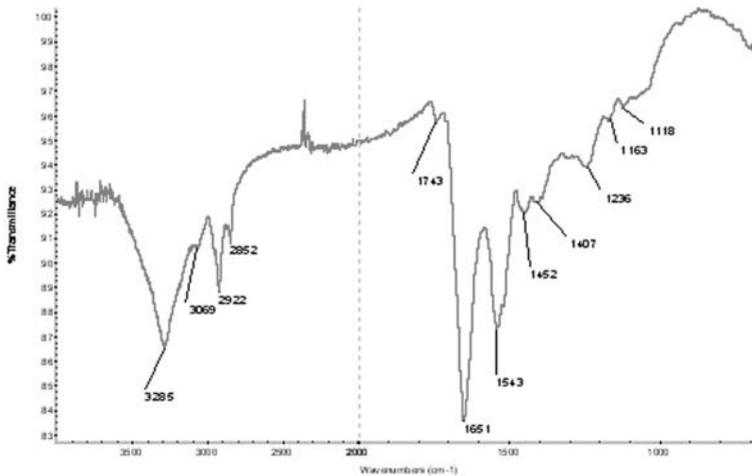
Fig. 5 – Spettro FTIR registrato in corrispondenza dello strato di finitura. Residuo solido dopo l'estrazione in esano – cella di diamante, si notano i segnali attribuibili ad una sostanza proteica (probabilmente uovo), o ad una miscela di caseina e olio.

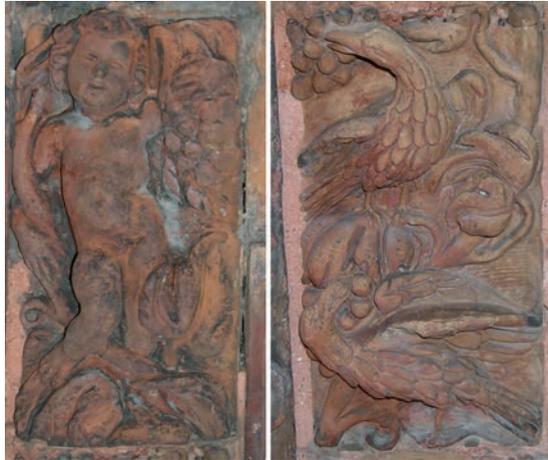
La formella pulita mediante soluzione satura di carbonato di ammonio (*Fig. 6*), presenta vaste aree dove il risultato ottenuto deve essere considerato insoddisfacente, soprattutto in corrispondenza dei sottosquadri dove l'impacco ha probabilmente faticato ad aderire; in alcune delle stesse aree di sottosquadro si osservano sbiancamenti diffusi. La superficie pulita appare schiarita come se fosse interessata da precipitati in forma di minuti cristalli bianchi: si tratta di un accumulo di sali solubili di spessore variabile attorno ai 100 micron che sono precipitati immediatamente al di sotto della superficie esterna. Permangono numerose particelle scure, raccolte in fondo ad incavi presenti sulla superficie e residui di fibre appartenenti al materiale spessente utilizzato per l'impacco (*Fig. 7*).

*Fig. 6 – Sinistra: formella dopo pulitura con Carbonato d'Ammonio.
Destra: formella dopo pulitura con Rotec.*

Per quanto concerne la formella pulita con il sistema brevettato Rotec, ad una osservazione macroscopica esso sembra avere raggiunto lo scopo di rimuovere la maggior parte dei depositi compatti (Fig. 6); tale obiettivo non viene però realizzato completamente. Una ulteriore osservazione a livello macroscopico interessa il tono cromatico generale della formella pulita con Rotec, che risulta in parte desaturato. Se si approfondiscono le osservazioni e si indaga mediante stereo-microscopia, si evince che il deposito non è stato rimosso completamente, neppure da quelle aree che macroscopicamente sembravano avere raggiun-

to un livello di pulitura soddisfacente. Permangono infatti ancora numerosi residui di sporco ben visibili nel fondo di micro-solchi presenti sulla superficie ceramica.

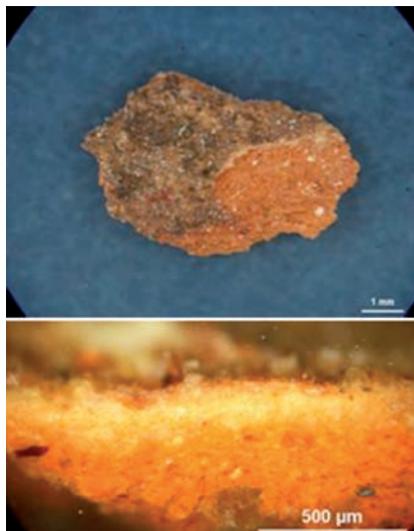
Fig. 7 – Sopra osservazione allo stereomicroscopio della superficie pulita con carbonato di ammonio dopo pulitura; sotto osservazione al microscopio ottico in luce riflessa di sezione lucida trasversale. Superficie pulita; si osserva la morfologia della formazione sub-superficiale.

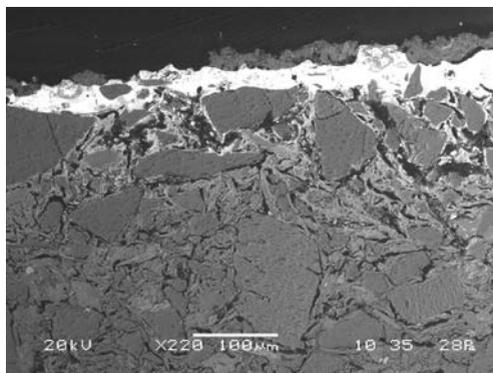
In alcune aree dei campioni prelevati nella parte non ancora pulita si individuano lacerti della finitura rossa composta da biacca ed olio sic-

cativo. E' infatti ben visibile uno strato chiaro nella immagine ottenuta mediante elettroni retro diffusi; questa modalità di acquisizione dell'immagine consente di mettere in evidenza le parti dove sono localizzati gli elementi ad alto peso atomico, che vengono visualizzate come molto brillanti (Fig. 8). Al termine della pulitura la finitura rossa è presente solo in minime tracce; a tale proposito si può ipotizzare che la finitura a biacca ed olio sia stata rimossa da un meccanismo di idrolisi che ha interessato la componente oleosa che accompagna la biacca, il cui attacco da parte del carbonato d'ammonio, è stato favorito dai lunghi tempi di contatto (3 ore). Il metodo testato non si è quindi dimostrato selettivo ma, al contrario rimuove sia il deposito grigio costituito da gesso, che la finitura. Per questo motivo il metodo è stato scartato.

Fig. 8 – Osservazione in elettroni retrodiffusi (BSE). Area di indagine EDS. Sezione trasversale di un campione proveniente da una zona non ancora pulita; si osserva lo strato di finitura realizzato con un composto di piombo (strato chiaro) e, al di sopra, un deposito di gesso.

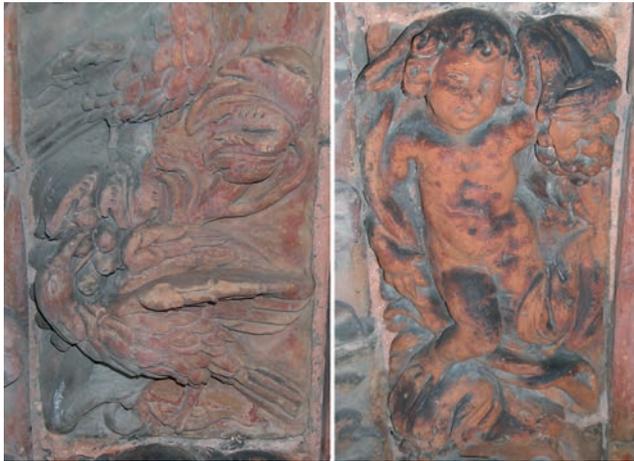
In *Fig. 9* è mostrato un dettaglio della formella pulita mediante laser Nd:YAG: si osserva la presenza di lacerti della finitura di colore rosso intenso al di sopra del corpo ceramico. Il laser consente una delimitazione molto precisa delle aree pulite, e conseguentemente è stato possibile prelevare dei frammenti che includono sia una parte pulita, che una non pulita. Nelle porzioni non pulite il deposito si presenta compatto, sottile e di colore grigio; sottostante ad esso è presente la finitura rossa. In corrispondenza delle aree pulite la finitura viene conservata. Le indagini hanno evidenziato che, in questo caso, la finitura rossa ha una composizione gessosa, contiene ossalato di calcio ed è pigmentata con ematite.

*Fig. 9 – Sinistra: formella dopo pulitura con Laser.
Destra: formella dopo pulitura con EDTA.*

La pulitura mediante EDTA non ha fornito risultati soddisfacenti riguardo alla rimozione del particolato (*Fig. 9*). L'EDTA è un complessante dell'atomo di calcio che mostra il massimo della sua efficacia quando agisce su di un substrato che contiene tale elemento (nel caso in questione gesso e/o carbonato di calcio); in assenza di una tale composizione il formulato si mostra quindi piuttosto inefficace. Per le

ragioni appena descritte ed essendo inoltre l'impacco costituito da un mezzo acquoso, esso ha rimosso la finitura di natura gessosa, parzialmente solubile in acqua, di cui infatti non si trova traccia dopo l'applicazione.

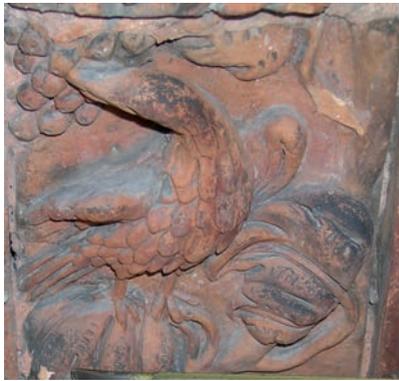
Lo spray di acqua nebulizzata non ha prodotto un risultato soddisfacente (*Fig. 10*) mostrando inoltre l'inconveniente dell'apparire di formazioni bianco/grigiastre localizzate. La finitura, ove presente, sembra conservarsi in parte. Si evince quindi che la nebulizzazione, protratta per un tempo di 25 minuti rimuove, almeno in parte la finitura gessosa, pur non ottenendo una superficie libera dai depositi neri. Vi sono infatti anche lacerti minimali di sporco grigio raccolto a piccole placche.

Fig. 10 – Formella dopo pulitura con nebulizzazione.
